Commune : CAMON

Rivière : Le Grand Hers

Local jardin au bord de l'Hers amont pont Voie Verte

Code : GTL_S_9813

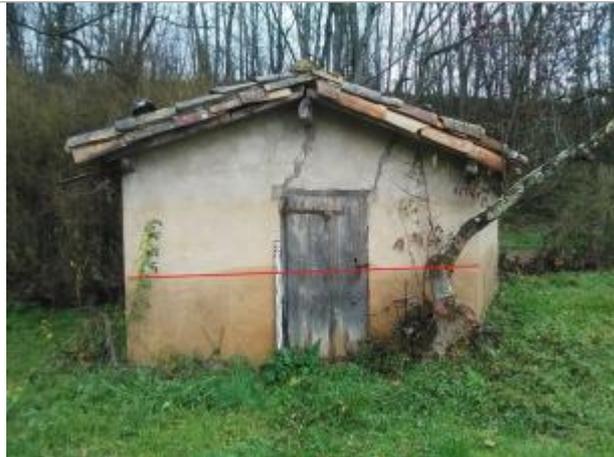
Jardin rive droite - Photo ©AGERIN

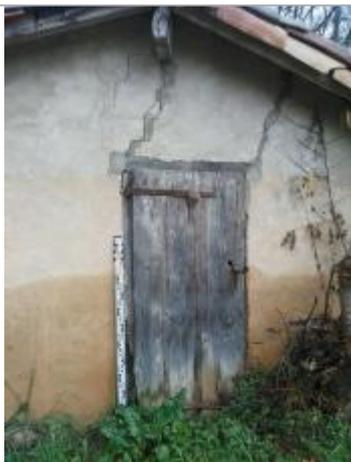
Commentaires : Laisse d'inondation sur le mur

Description référence du repère : Poignée porte

Différence entre le niveau d'eau et la référence (en m) : 0.950 m

Altitude calculée de l'eau (en m) : 338.66

Laisse d'inondation sur le mur - Photo ©AGERIN
