Commune : CAMON

Rivière : Le Grand Hers

Talus chemin bord de l'Hers par rive droite

Code : GTL_S_9826

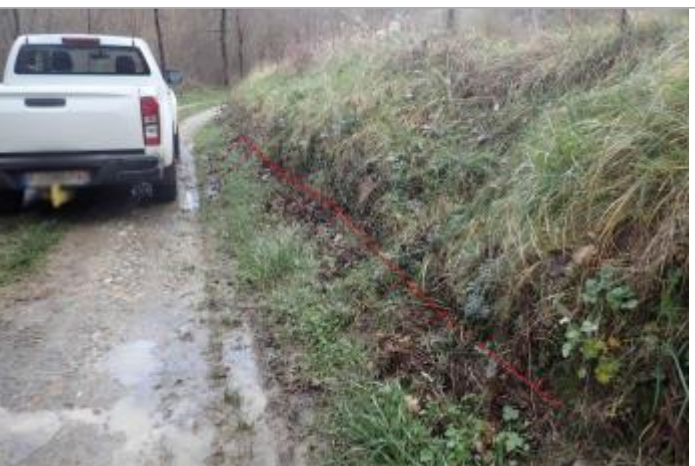
Nature du repère : Laisse d'inondation

Commentaires : Débris végétaux sur le talus

Débris végétaux sur le talus - Photo ©AGERIN
