Commune : **CAMON**Rivière : **Le Grand Hers****Talus chemin bord de l'Hers par rive droite****1** Repère(s) sur le site**GÉNÉRAL****Unité de gestion :** Garonne-Tarn-Lot**Code :** GTL\_S\_9826**Date de mise à jour :** 31/08/2020**Auteur :** SPC GTL

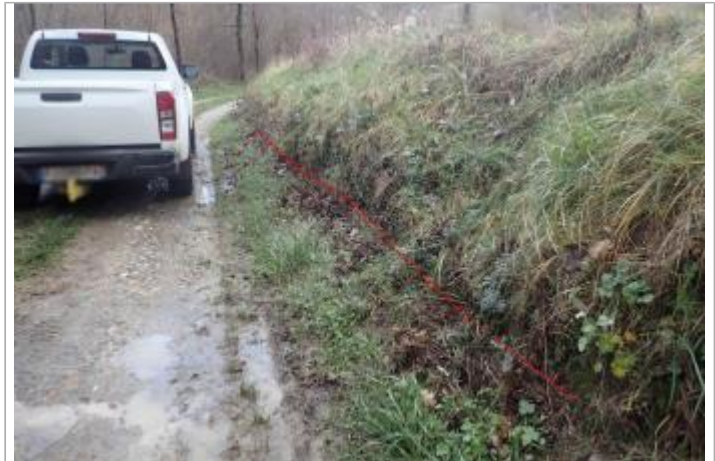
Talus rive droite - Photo ©AGERIN

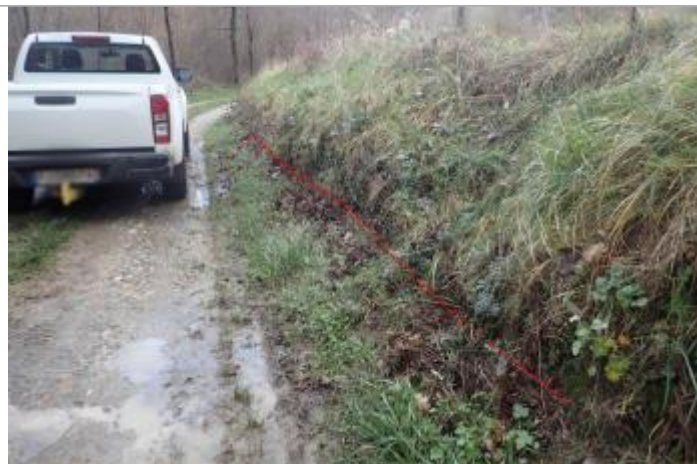
**22 Janvier 2020**Nature de l'inondation : **Débordement de cours d'eau**Altitude calculée de l'eau : **342.52 m**Nature du repère : **Laisse d'inondation****Commentaires :** Débris végétaux sur le talus**GÉNÉRAL****Code :** GTL\_R\_9826\_1**Date de mise à jour :****Auteur :** SPC GTL

Débris végétaux sur le talus - Photo ©AGERIN
