Commune : **CHALABRE**

## Grillage du centre de loisir côté magasin Gamm Vert

Code : GTL\_S\_9875

**SOURCE DE REPÉRAGE : RELEVÉ DE LAISSES SUITE À LA CRUE DE L'HERS VIF DU 22 JANVIER 2020 - 30/01/2020**

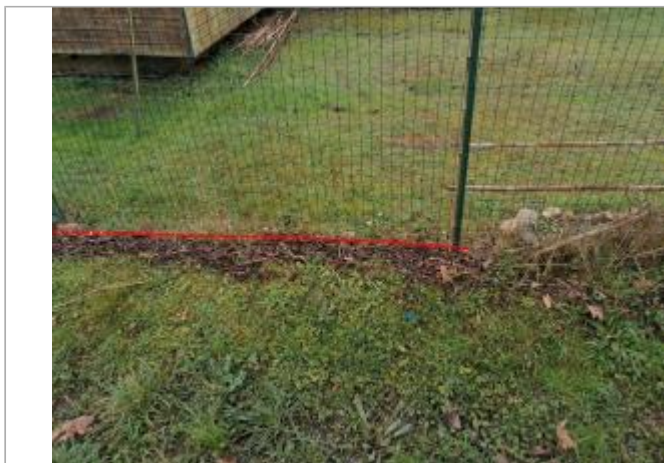
Grillage du centre aéré - Photo ©AGERIN

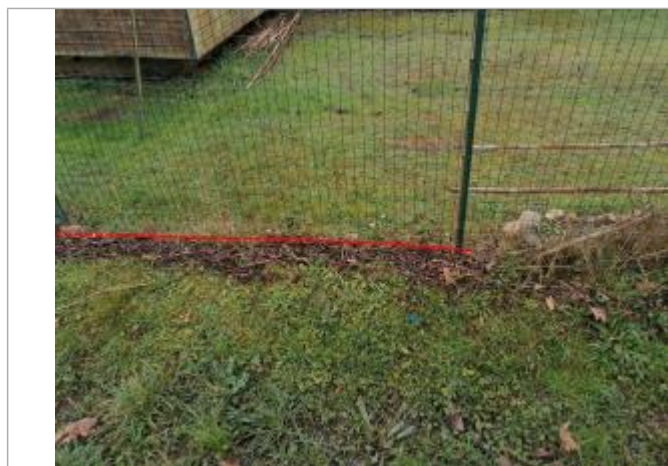
Altitude calculée de l'eau : **374.37 m**

Nature de l'inondation : **Débordement de cours d'eau**

Nature du repère : **Laisse d'inondation**

Commentaires : Débris végétaux au pieds du grillage

Débris végétaux au pieds du grillage - Photo ©AGERIN
