Commune : CHALABRE

Grillage du centre de loisir côté magasin Gamm Vert

Code : GTL_S_9875

SOURCE DE REPÉRAGE : RELEVÉ DE LAISSES SUITE À LA CRUE DE L'HERS VIF DU 22 JANVIER 2020 - 30/01/2020

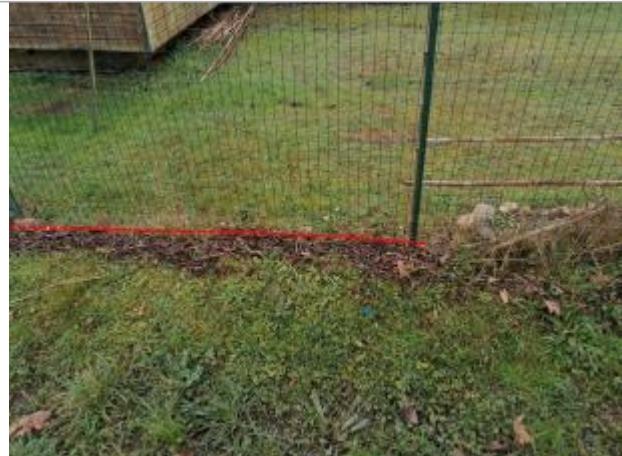
Grillage du centre aéré - Photo ©AGERIN

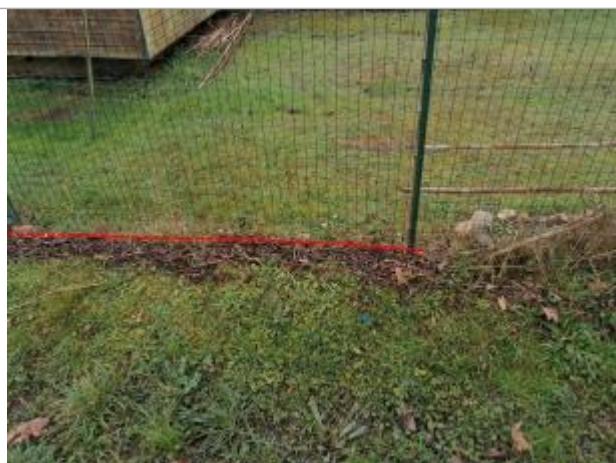
Commentaires : Débris végétaux au pieds du grillage

Débris végétaux au pieds du grillage - Photo ©AGERIN

Altitude calculée de l'eau : **374.37 m**

Nature du repère : Laisse d'inondation
