Commune : MIREPOIX

Chemin d'accès à St-Marsal avant le pont

Commentaires : Ruisseau de Malgoude

Code : GTL_S_9933

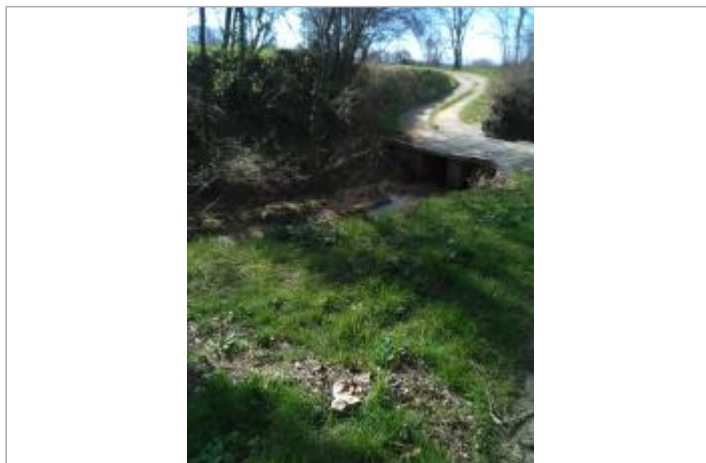
Berge rive droite - Photo ©AGERIN
