Commune : MIREPOIX

Chemin d'accès à St-Marsal avant le pont

Code : GTL_S_9933

SOURCE DE REPÉRAGE : RELEVÉ DE LAISSES SUITE À LA CRUE DE L'HERS VIF DU 22 JANVIER 2020 - 30/01/2020

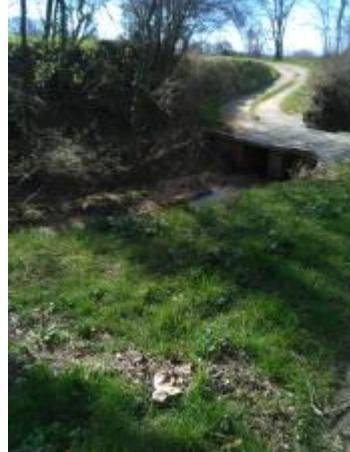
Berge rive droite - Photo ©AGERIN
