Commune : **MIREPOIX**

Rivière : **Le Countirou**

Pont rue Jacques Miquel - berge Le Countirou

Code : GTL_S_9948

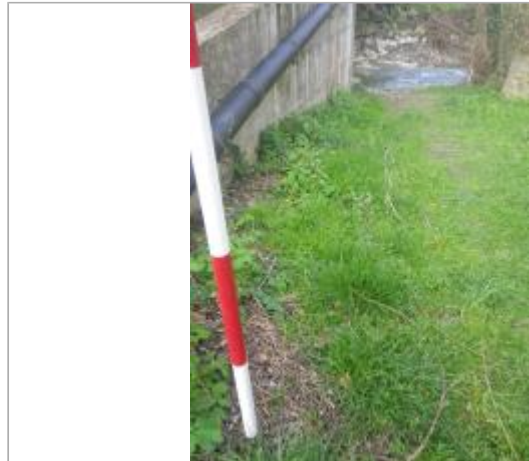
Berge Le Countirou - Photo ©AGERIN

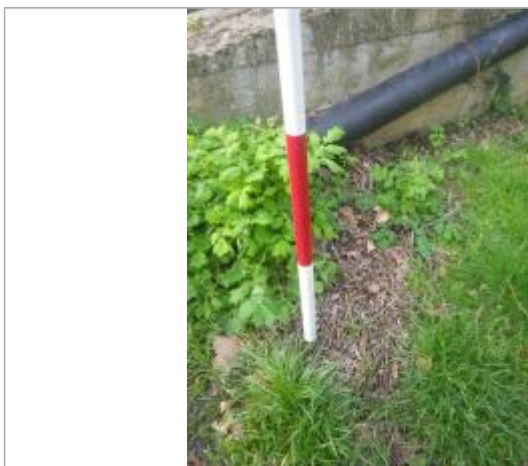
Code : GTL_R_9948_1

Altitude calculée de l'eau : **298.38 m**

Nature du repère : **Laisse d'inondation**

Débris végétaux haut de berge - Photo ©AGERIN
