Commune : **MOULIN-NEUF**

Rivière : **Le Grand Hers**

## Jardin derrière le café du pont sur la D626

**SOURCE DE REPÉRAGE : RELEVÉ DE LAISSES SUITE À LA CRUE DE L'HERS VIF DU 22 JANVIER 2020 - 30/01/2020**

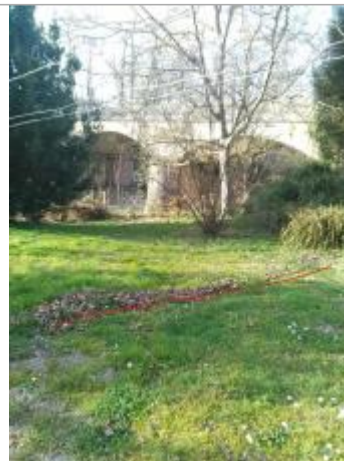
Jardin du café du pont - Photo ©AGERIN

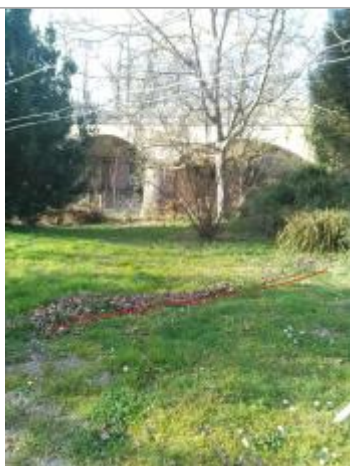
Altitude calculée de l'eau : **313.93 m**

Nature du repère : **Laisse d'inondation**

Débris végétaux au sol - Photo ©AGERIN
