Commune : **CAMON**

Rivière : **Le Grand Hers**

Talus chemin bord de l'Hers par rive droite

Code : GTL_S_9826

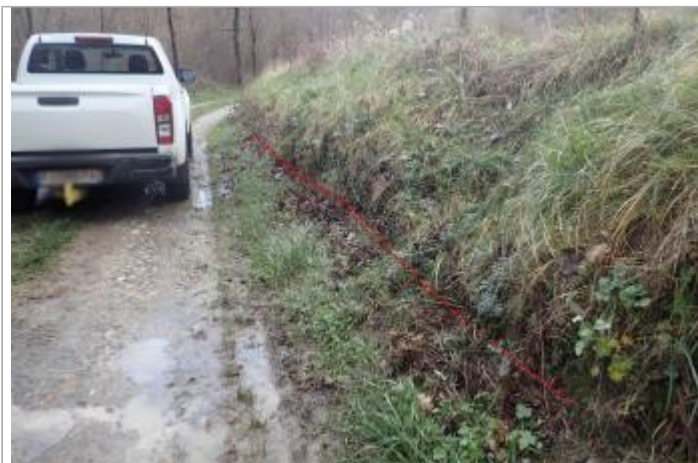
Talus rive droite - Photo ©AGERIN

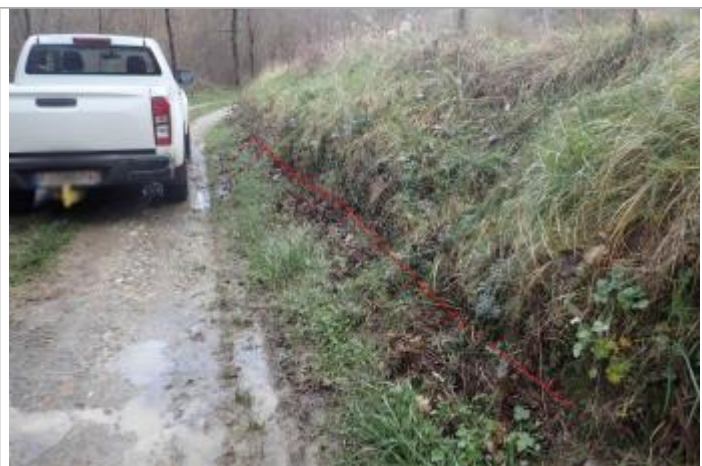
Altitude calculée de l'eau : **342.52 m**

Nature du repère : **Laisse d'inondation**

Débris végétaux sur le talus - Photo ©AGERIN
