Commune : **CHALABRE**

## Grillage du centre de loisir côté magasin Gamm Vert

Code : GTL\_S\_9875

**SOURCE DE REPÉRAGE : RELEVÉ DE LAISSES SUITE À LA CRUE DE L'HERS VIF DU 22 JANVIER 2020 - 30/01/2020**

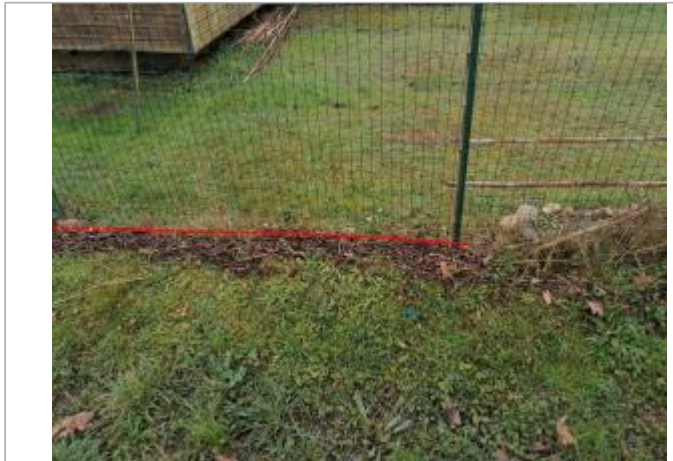
Grillage du centre aéré - Photo ©AGERIN

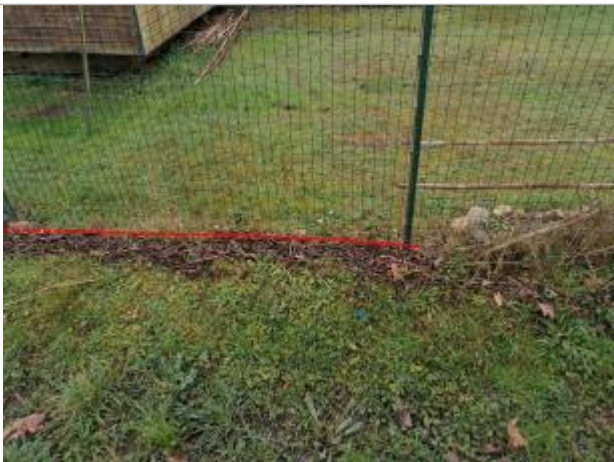
**22 Janvier 2020**
Nature de l'inondation : **Débordement de cours d'eau**Altitude calculée de l'eau : **374.37 m**Nature du repère : **Laisse d'inondation**

Commentaires : Débris végétaux au pieds du grillage

Débris végétaux au pieds du grillage - Photo ©AGERIN
