Commune : **CHALABRE****Grillage du centre de loisir côté magasin Gamm Vert**

Code : GTL_S_9875

SOURCE DE REPÉRAGE : RELEVÉ DE LAISSES SUITE À LA CRUE DE L'HERS VIF DU 22 JANVIER 2020 - 30/01/2020

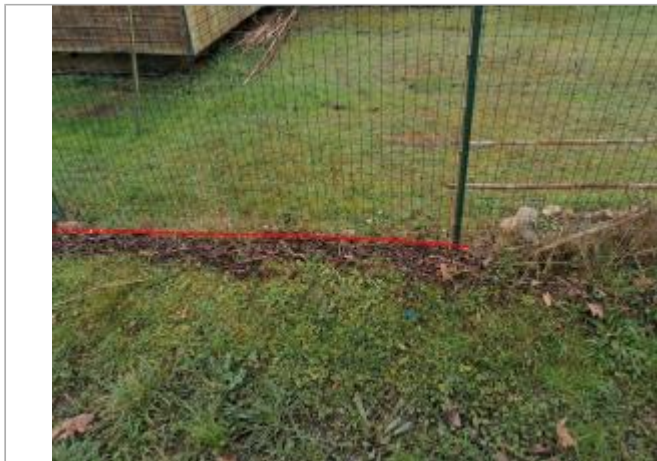
Grillage du centre aéré - Photo ©AGERIN

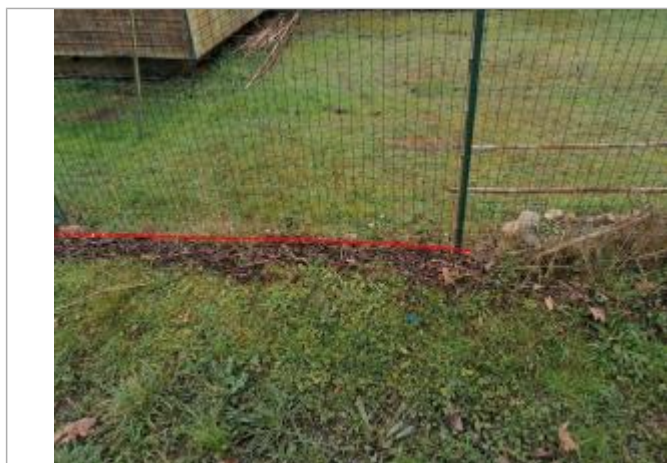
**22 janvier 2020**Nature de l'inondation : **Débordement de cours d'eau**Altitude calculée de l'eau : **374.37 m**Nature du repère : **Laisse d'inondation**

Commentaires : Débris végétaux au pieds du grillage

Débris végétaux au pieds du grillage - Photo ©AGERIN
