Commune : MIREPOIX

Chemin d'accès à St-Marsal avant le pont

Code : GTL_S_9933

SOURCE DE REPÉRAGE : RELEVÉ DE LAISSES SUITE À LA CRUE DE L'HERS VIF DU 22 JANVIER 2020 - 30/01/2020

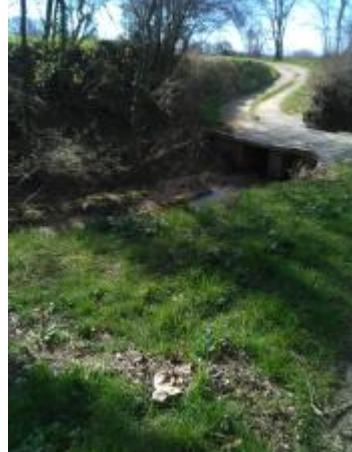
Berge rive droite - Photo ©AGERIN

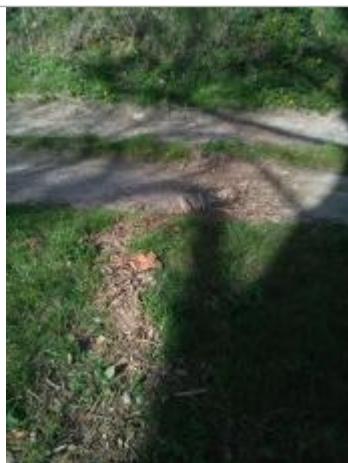
Commentaires : Débris végétaux au sol sur le chemin d'accès

Débris végétaux au sol - Photo ©AGERIN

Altitude calculée de l'eau : **303.55 m**Nature du repère : **Laisse d'inondation**
