Commune : **MIREPOIX**

Chemin d'accès à St-Marsal avant le pont

Code : GTL_S_9933

SOURCE DE REPÉRAGE : RELEVÉ DE LAISSES SUITE À LA CRUE DE L'HERS VIF DU 22 JANVIER 2020 - 30/01/2020

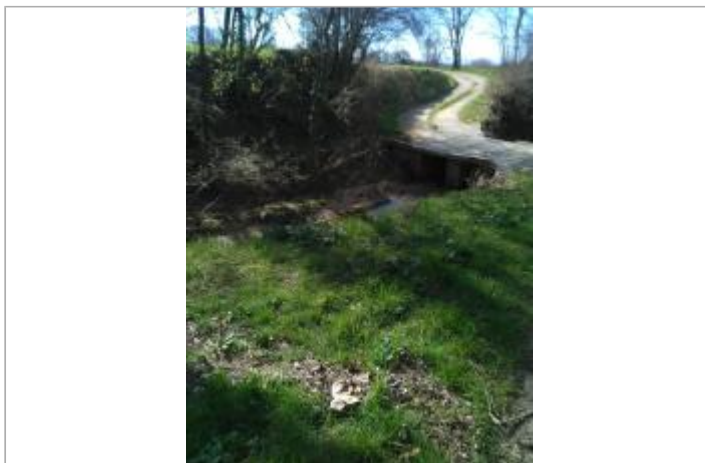
Berge rive droite - Photo ©AGERIN

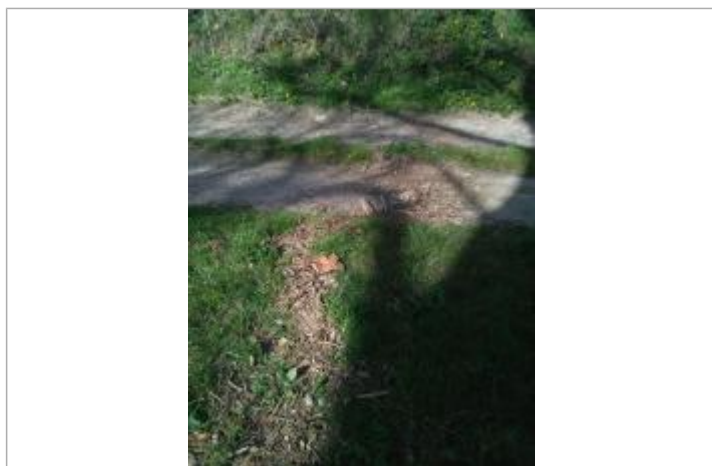
Nature du repère : **Laisse d'inondation**

Commentaires : Débris végétaux au sol sur le chemin d'accès

Débris végétaux au sol - Photo ©AGERIN
