Commune : MIREPOIX

Rivière : Le Countirou

**Pont rue Jacques Miquel - berge Le Countirou****1** Repère(s) sur le site**GÉNÉRAL**

**SOURCE DE REPÉRAGE : RELEVÉ DE LAISSES SUITE À LA CRUE DE L'HERS VIF DU 22 JANVIER 2020 - 30/01/2020**

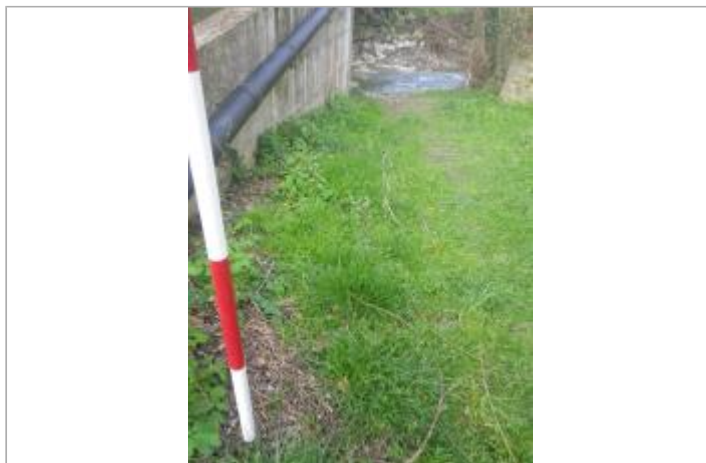
Berge Le Countirou - Photo ©AGERIN

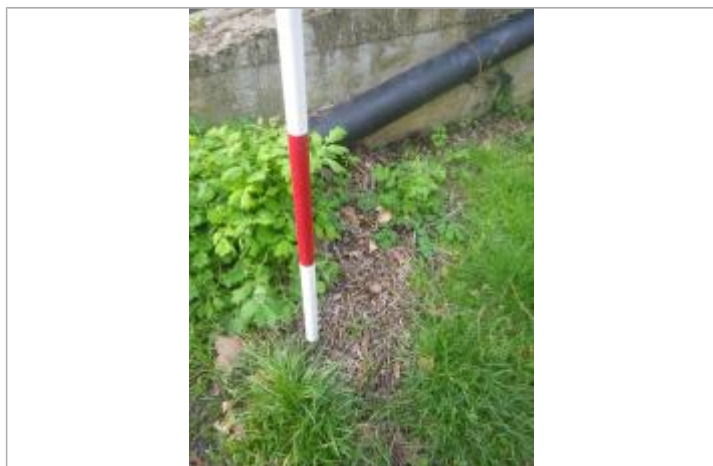
Nature de l'inondation : **Débordement de cours d'eau**Nature du repère : **Laisse d'inondation**

Commentaires : Débris végétaux haut de berge

Altitude calculée de l'eau (en m) : 298.38 m

Débris végétaux haut de berge - Photo ©AGERIN
