Commune : **BARENTIN**Rivière : **L' Austreberthe**

## Banc, Parking des Arrières Cours.

**Unité de gestion :** Seine aval-Côtiers Normands**Code :** WEB\_S\_202009043641    **Date de mise à jour :** 10/11/2025**Auteur :** CONTRIB\_01

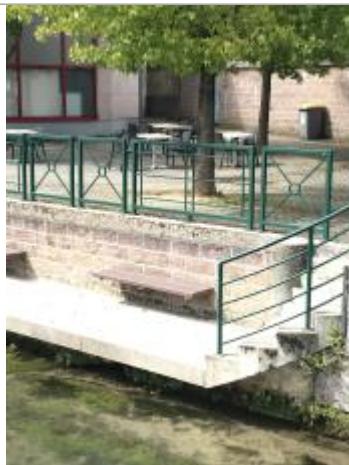
**Commentaires :** Banc en bois sur les berges de l'Austreberthe, en contrebas du pont qui relie les deux parkings de part et d'autre de la rivière.

**16 août 2020**Nature de l'inondation : **Débordement de cours d'eau**Altitude calculée de l'eau : **41.819 m**Nature du repère : **Témoignage oral****Commentaires :** Laisse de crues au niveau supérieur de l'assise du banc en bois, à 42 cm/sol.

Vue sur le banc depuis le pont en amont (source : SPC SACN)
