Commune : **BEZIERS**

Commentaires : Ruisseau d'Arièges, rive droite

Code : MO\_S\_ARI\_33

**SOURCE DE REPÉRAGE : RELEVÉ DE LAISSES SUITE AUX DÉBOURDEMENTS SUR LES BASSIN DE L'ORB ET DE L'HÉRAULT AVAL LE 23 OCTOBRE 2019 - 25/10/2019**

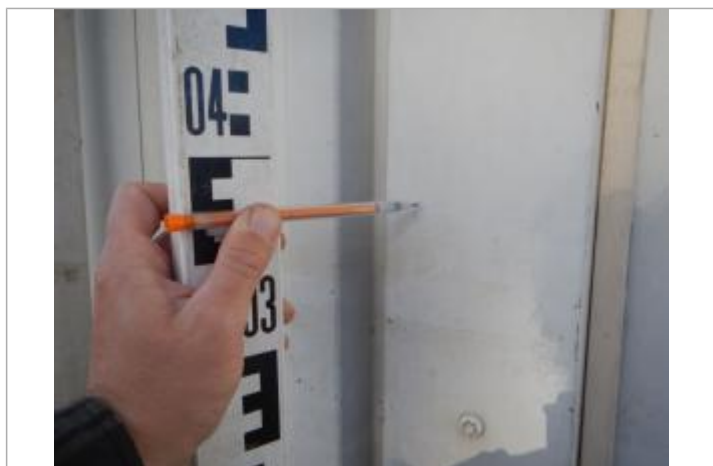
Vue du repère

Nature du repère : **Laisse d'inondation**

Commentaires : marque sur le mur

Description référence du repère : sol

Altitude de la référence (en m) : 8.716 m

Différence entre le niveau d'eau et la référence (en m) : 0.370 m

Altitude calculée de l'eau (en m) : 9.086
