Commune : BEZIERS

Code : MO_S_BAG_16

Code : MO_R_BAG_16_1

SOURCE DE REPÉRAGE : RELEVÉ DE LAISSES SUITE AUX DÉBORDEMENTS SUR LES BASSIN DE L'ORB ET DE L'HÉRAULT AVAL LE 23 OCTOBRE 2019 - 25/10/2019

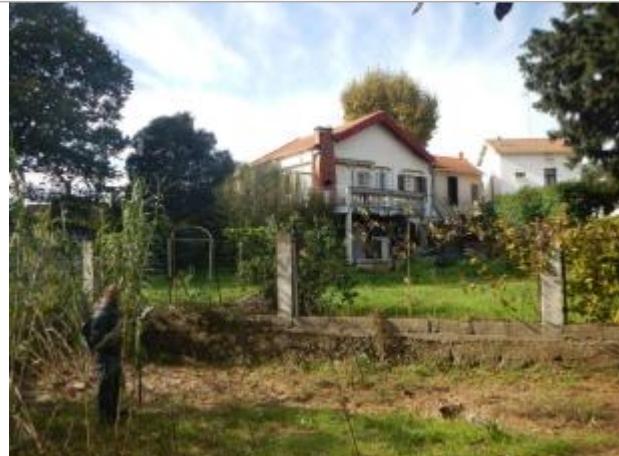
Vue du site

1er jardin en amont de l'ouvrage d'art

Commentaires : Ruisseau de Bagnols, rive droite

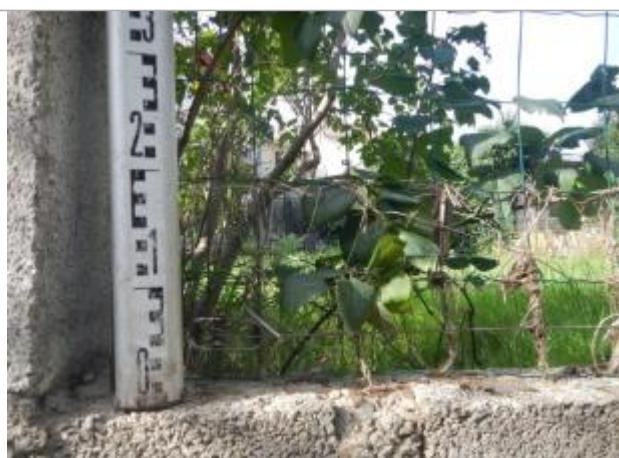
Vue du repère

Commentaires : laisse dans le grillage

Altitude calculée de l'eau : **33.393 m**Nature du repère : **Laisse d'inondation**

Description référence du repère : haut mur

Différence entre le niveau d'eau et la référence (en m) : 0.220 m
