Commune : VIAS

Camping la Dragonnière

Commentaires : Mur du ru, Ru Dragonnière, rive droite

Code : MO_S_DRA_1

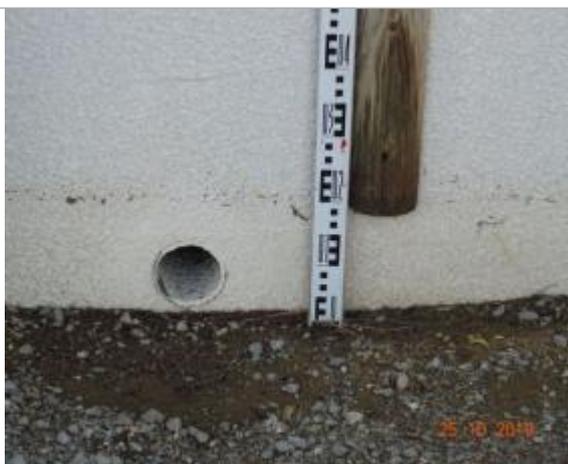
Vue du repère

Altitude calculée de l'eau : 6.907 m

Nature du repère : Laisse d'inondation

Commentaires : Trace sur le mur

Description référence du repère : sol poteau droit du panneau d'orientation

Différence entre le niveau d'eau et la référence (en m) : 0.220 m
