Commune : VIAS

Camping la Dragonnière #5

Commentaires : Mur du ru, Ru Dragonnière, rive gauche

Code : MO_S_DRA_13

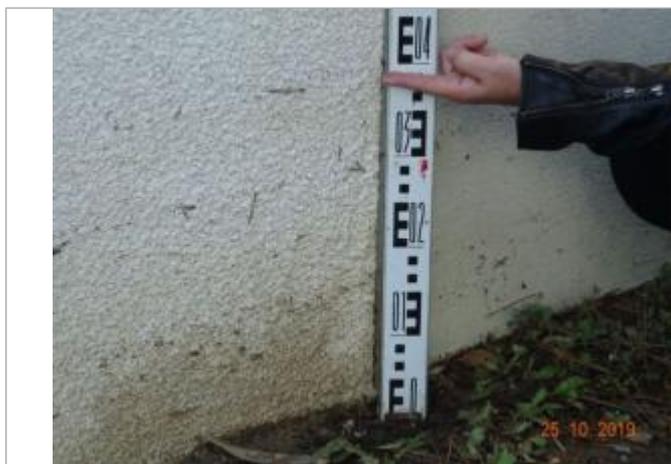
Vue du repère

Nature du repère : Laisse d'inondation

Commentaires : Trace sur le mur

Description référence du repère : sol au niveau du décrochage du mur

Différence entre le niveau d'eau et la référence (en m) : 0.390 m

Altitude calculée de l'eau (en m) : 6.587
