Camping la Dragonnière #6

Commentaires : Mur d'enceinte du camping, Ru Dragonnière, rive gauche

Code : MO_S_DRA_14

Code : MO_R_DRA_14_1

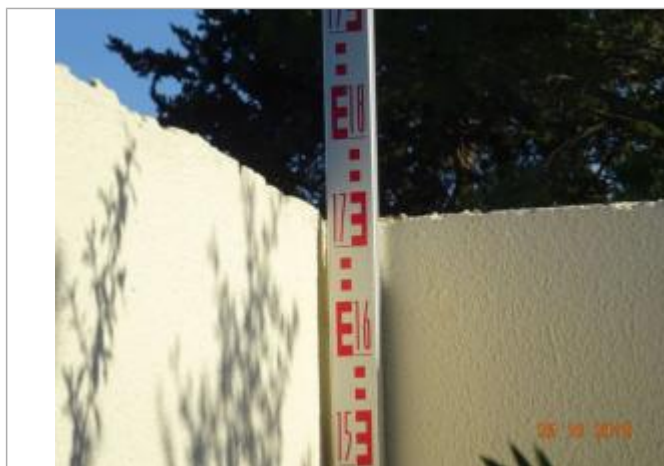
Vue du repère

Commentaires : Trace dans l'angle du mur

Description référence du repère : Haut du mur dans l'angle

Différence entre le niveau d'eau et la référence (en m) : -1.730 m

Altitude calculée de l'eau (en m) : 6.96
