Camping la Dragonnière #7

Commentaires : Mur d'enceinte du camping, Ru Dragonnière, rive gauche

Code : MO_S_DRA_15

Code : MO_R_DRA_15_1

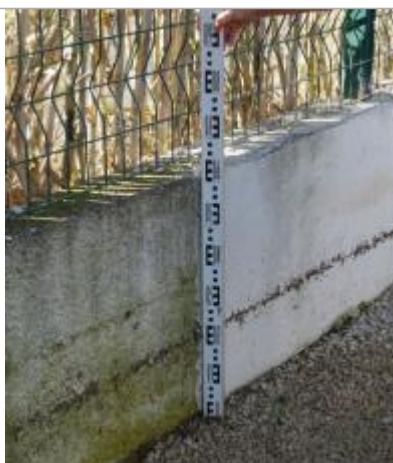
Vue du repère

Nature du repère : Laisse d'inondation

Commentaires : Trace sur le mur

Description référence du repère : Haut du mur

Différence entre le niveau d'eau et la référence (en m) : -0.370 m

Altitude calculée de l'eau (en m) : 6.809
