Commune : VIAS

Camping la Dragonnière #9

Commentaires : Porte vitrée, Ru Dragonnière, rive gauche

Code : MO_S_DRA_17

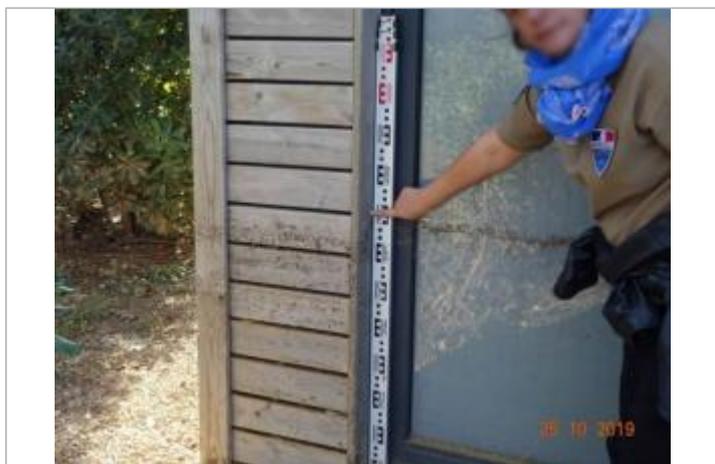
Vue du repère

Nature du repère : Laisse d'inondation

Commentaires : Trace sur la vitre

Description référence du repère : palier de porte

Différence entre le niveau d'eau et la référence (en m) : 0.700 m

Altitude calculée de l'eau (en m) : 6.766
