Commune : VIAS

Camping la Dragonnière #16

Code : MO_S_DRA_23

Vue du site

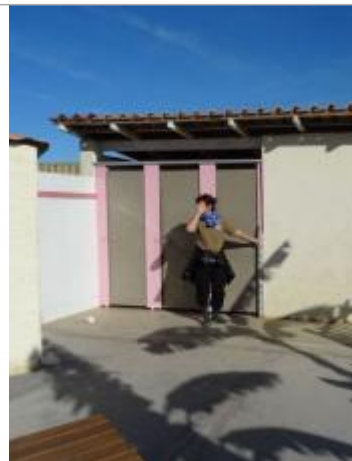
Commentaires : Porte des WC de la piscine, Ru Dragonnière

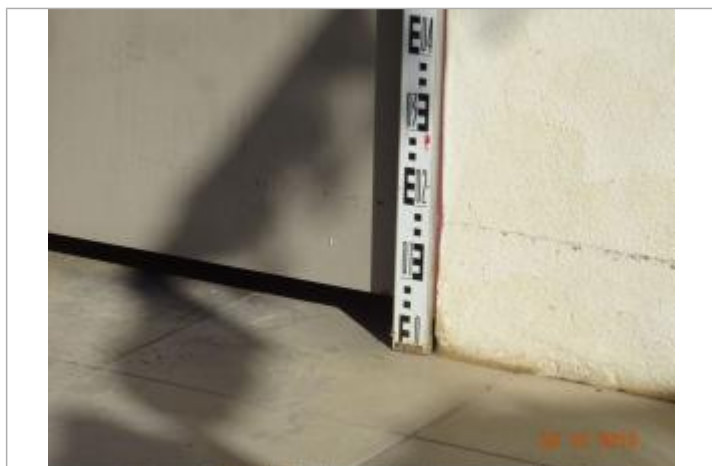
Vue du repère

Commentaires : Trace sur la porte

Description référence du repère : Carrelage à l'angle droit des portes

Différence entre le niveau d'eau et la référence (en m) : 0.190 m

Altitude calculée de l'eau (en m) : 7.106
