Commune : VIAS

Camping la Dragonnière #16

Code : MO_S_DRA_23

23 Octobre 2019

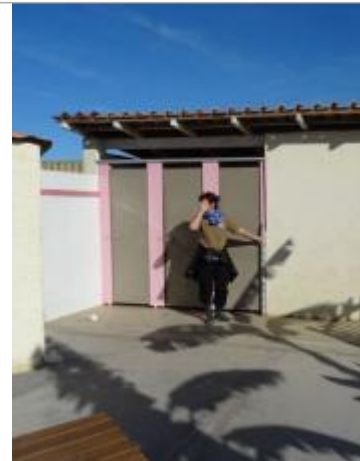
Vue du site

Commentaires : Porte des WC de la piscine, Ru Dragonnière

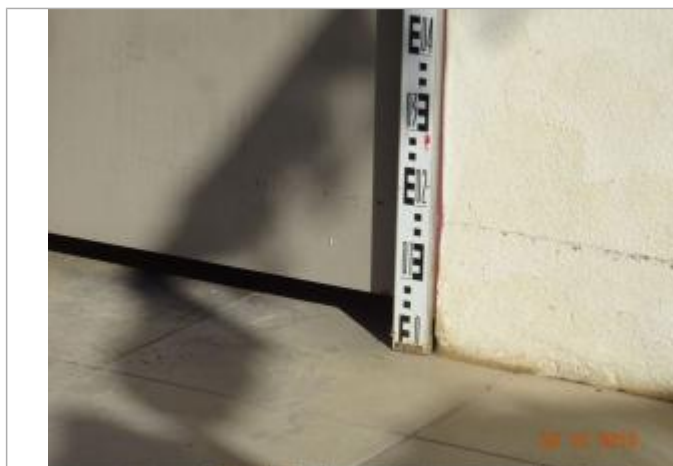
Vue du repère

Altitude calculée de l'eau : **7.106 m**

Nature du repère : **Laisse d'inondation**

Commentaires : Trace sur la porte

Description référence du repère : Carrelage à l'angle droit des portes

Différence entre le niveau d'eau et la référence (en m) : 0.190 m
