Camping la Dragonnière #18

Commentaires : Cloison préau, Ru Dragonnière, rive droite

Code : MO_S_DRA_25

Code : MO_R_DRA_25_1

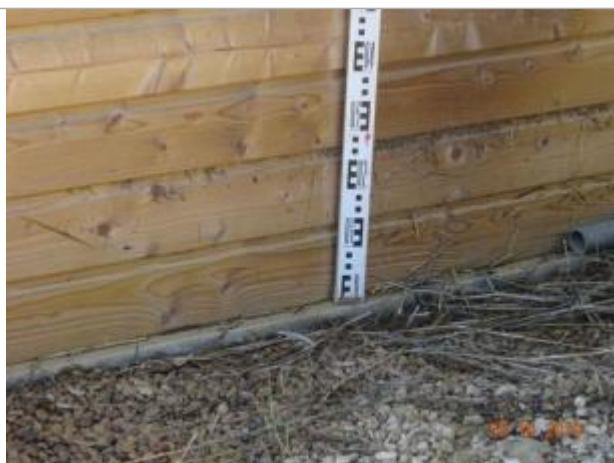
Vue du repère

Commentaires : Trace sur la cloison

Altitude calculée de l'eau : **7.36 m**Nature du repère : **Laisse d'inondation**

Description référence du repère : Fondation du préau

Différence entre le niveau d'eau et la référence (en m) : 0.250 m

Altitude calculée de l'eau (en m) : 7.36
