Commune : VIAS

Camping la Dragonnière #22

Code : MO_S_DRA_6

Code : MO_R_DRA_6_1

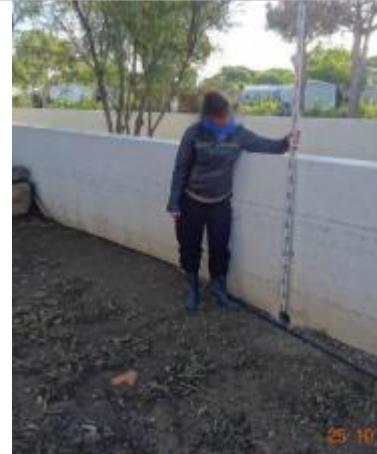
Vue du site

Commentaires : Mur du ru, Ru Dragonnière, rive droite

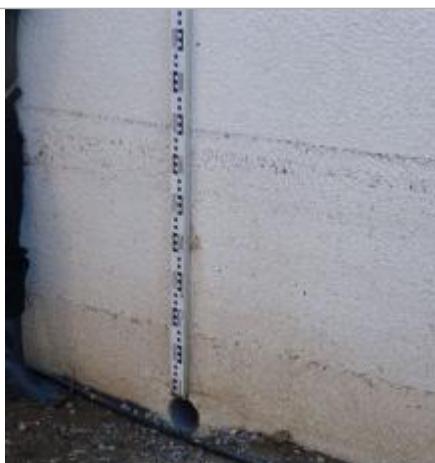
Vue du repère

Nature du repère : Laisse d'inondation

Commentaires : Trace sur le mur

Description référence du repère : Haut de buse d'évacuation

Différence entre le niveau d'eau et la référence (en m) : 0.720 m

Altitude calculée de l'eau (en m) : 6.798
