Camping la Dragonnière #23

Code : MO_S_DRA_7

**23 Octobre 2019**

Code : MO_R_DRA_7_1

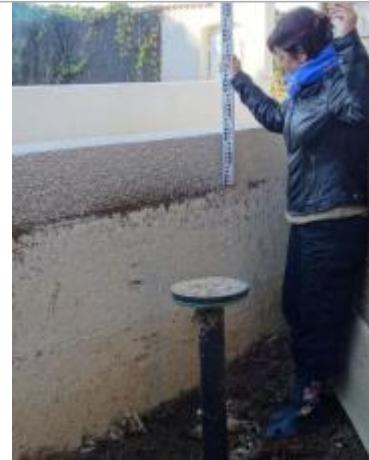
Commentaires : Mur du ru, Ru Dragonnière, rive droite

Vue du site

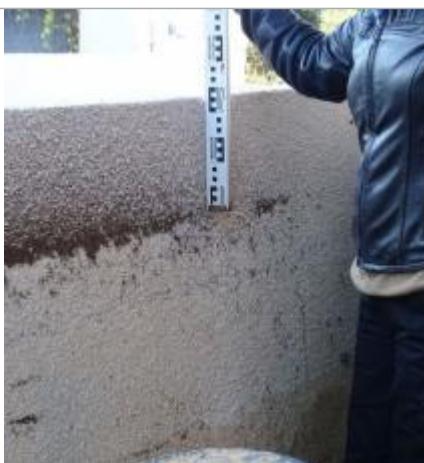
Commentaires : Trace sur le mur

Vue du repère

Altitude calculée de l'eau : **6.728 m**

Nature du repère : Laisse d'inondation

Description référence du repère : Haut du mur

Différence entre le niveau d'eau et la référence (en m) : -0.230 m
