Commune : VIAS

Camping la Dragonnière #25

Commentaires : Mur du ru, Ru Dragonnière, rive droite

Code : MO_S_DRA_9

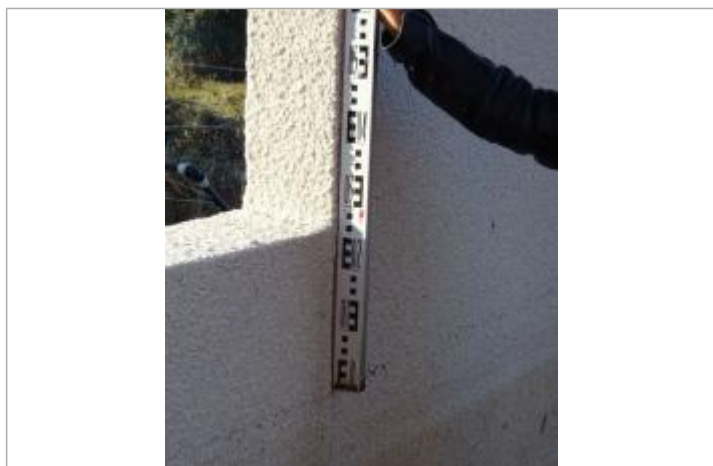
Vue du repère

Commentaires : Trace sur le mur

Description référence du repère : Haut de la partie basse du mur

Différence entre le niveau d'eau et la référence (en m) : -0.260 m

Altitude calculée de l'eau (en m) : 6.719
