Commune : VIAS

Camping la Dragonnière #25

Code : MO_S_DRA_9

Code : MO_R_DRA_9_1

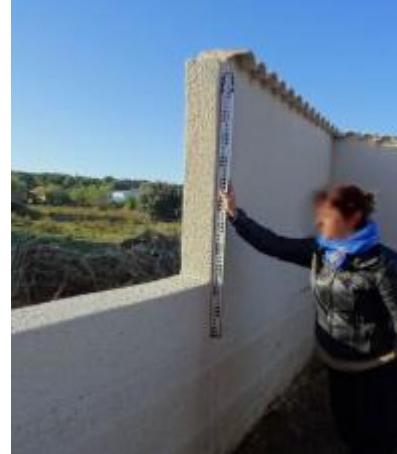
Commentaires : Mur du ru, Ru Dragonnière, rive droite

Vue du site

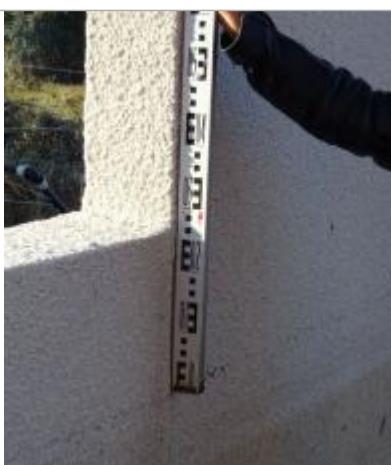
Nature du repère : Laisse d'inondation

Commentaires : Trace sur le mur

Vue du repère

Description référence du repère : Haut de la partie basse du mur

Différence entre le niveau d'eau et la référence (en m) : -0.260 m

Altitude calculée de l'eau (en m) : 6.719
