Commune : **MAGALAS**

Maison de retraite

Unité de gestion : Méditerranée Ouest
Code : MO_S_MAG_6 **Date de mise à jour** : 05/11/2020
Auteur : SPC MO

Code : MO_R_MAG_6_1 **Date de mise à jour** : 01/02/2021
Auteur : SPC MO

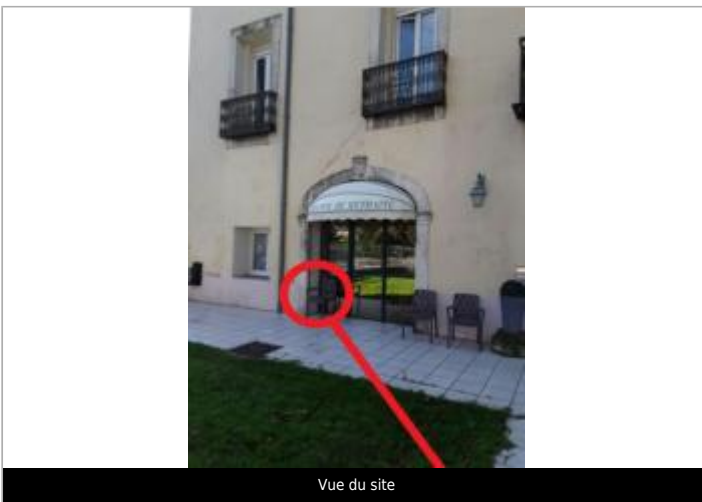
Commentaires : Porte vitrée, Pluvial

23 octobre 2019 Altitude calculée de l'eau : **116.81 m**

Nature de l'inondation : **Débordement de cours d'eau** Nature du repère : **Laisse d'inondation**

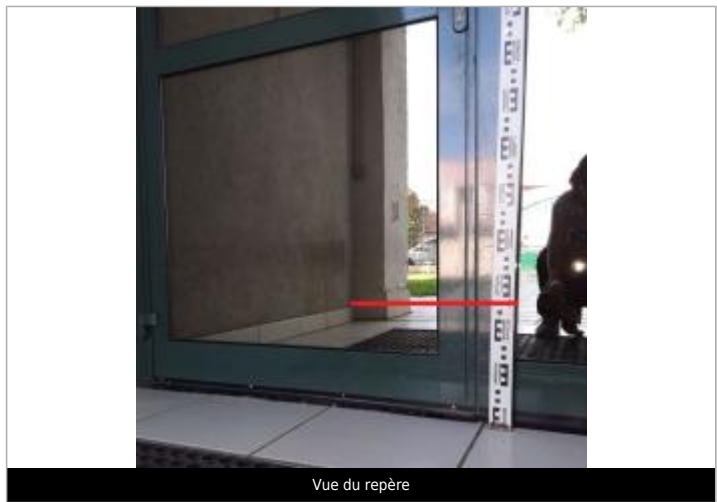
Commentaires : Photo témoin

Maximum de l'inondation : Oui
Visibilité : Non renseigné **État du repère** : Non renseigné
Pérennité : Non renseigné **Repère calculé** : Non renseigné
PHEC : Non renseigné

Méthode : Nivellement direct
Organisme : DDTM 34
Référence nivelée : Autre type de référence
Description référence du repère : sol pied de porte
Système altimétrique : NGF IGN 1969 (système normal)
Altitude de la référence (en m) : 116.540 m
Différence entre le niveau d'eau et la référence (en m) : 0.270 m
Altitude calculée de l'eau (en m) : 116.81
