Commune : MAGALAS

## Maison de retraite #2

**Unité de gestion :** Méditerranée Ouest**Code :** MO\_S\_MAG\_7**Date de mise à jour :** 05/11/2020**Auteur :** SPC MO

**Code :** MO\_R\_MAG\_7\_1**Date de mise à jour :****Auteur :** SPC MO

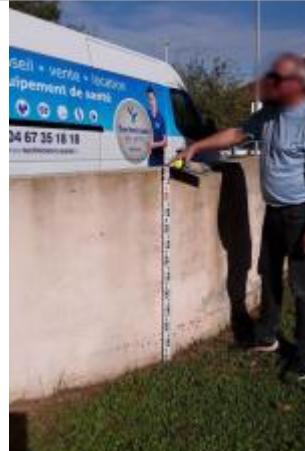
Vue du site

Commentaires : Mur, Pluvial

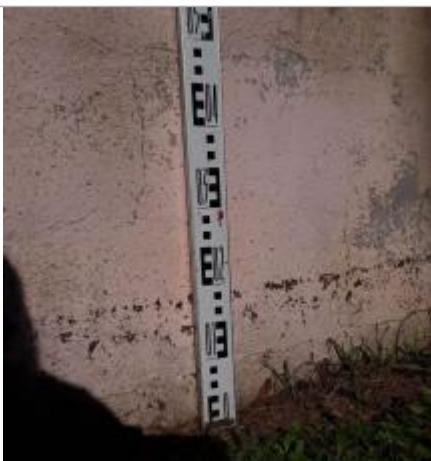
Vue du repère

Altitude calculée de l'eau : **116.71 m**

Commentaires : Trace sur le mur

**Maximum de l'inondation :** Oui**Visibilité :** Non renseigné**Pérennité :** Non renseigné**PHEC :** Non renseigné**État du repère :** Non renseigné**Repère calculé :** Non renseigné**SOURCE DE REPÉRAGE : RELEVÉ DDTM 34 DE LAISSES SUITE AUX DÉBORDEMENTS SUR LES BASSIN DE L'ORB ET DE L'HÉRAULT AVAL LE 23 OCTOBRE 2019 - 25/10/2019****Type de repérage :** Campagne de terrain post-inondation**Organisme :** DDTM 34

**Méthode :** Nivellement direct**Organisme :** DDTM 34**Référence nivélée :** Autre type de référence**Description référence du repère :** sol au pied du mur**Système altimétrique :** NGF IGN 1969 (système normal)**Altitude de la référence (en m) :** 116.520 m**Différence entre le niveau d'eau et la référence (en m) :** 0.190 m**Altitude calculée de l'eau (en m) :** 116.71
