Commune : PEZENAS

## Avenue Carrion de Nizas #2

Commentaires : Mur de soutènement, Tartuguiér, rive gauche

Code : MO\_S\_TAR\_1

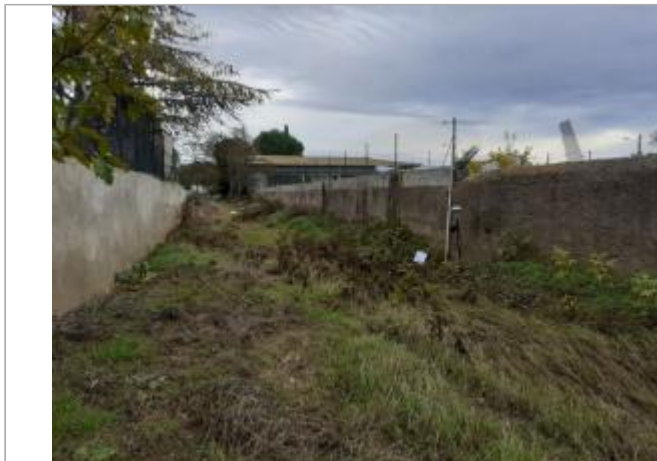
Vue du site

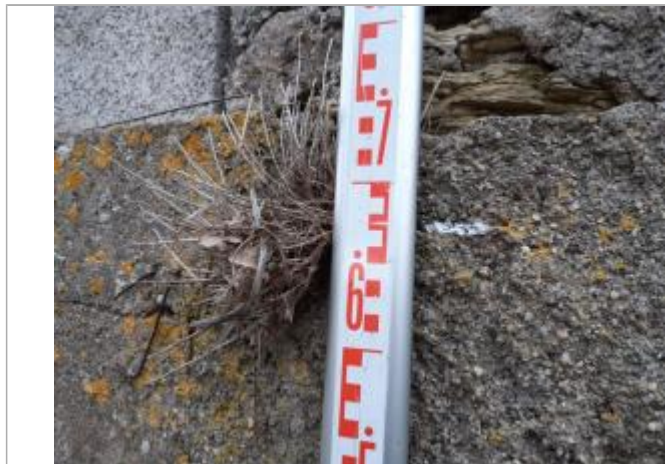
Nature du repère : Laisse d'inondation

Vue du repère

Description référence du repère : sol pied de mur

Différence entre le niveau d'eau et la référence (en m) : 1.670 m

Altitude calculée de l'eau (en m) : 20.443
