Commune : PEZENAS

Pont au droit du domaine de Corbière

Commentaires : Talus de pont, Tartuguier, rive droite

Code : MO_S_TAR_10

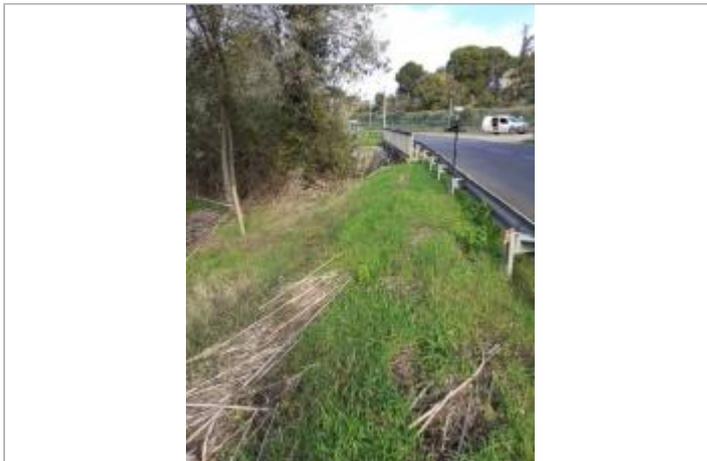
Vue du site

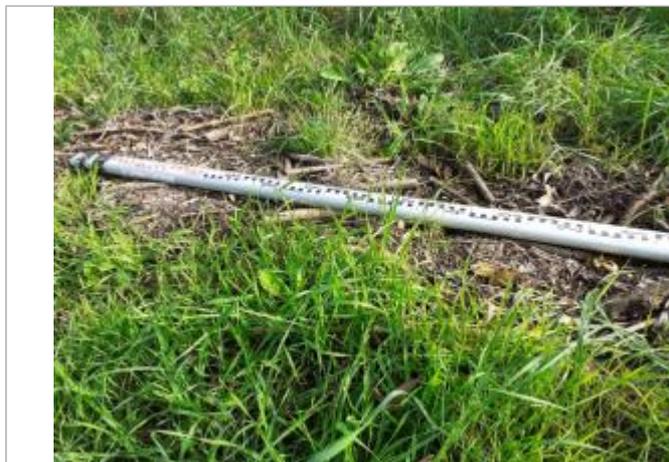
Altitude calculée de l'eau : **29.365 m**

Nature du repère : **Laisse d'inondation**

Commentaires : Dépôt au sol

Vue du repère
