Commune : PEZENAS

## SCI IMMO chemin de Tartuguier

Code : MO\_S\_TAR\_14

**SOURCE DE REPÉRAGE : RELEVÉ DE LAISSES SUITE AUX DÉBOURDEMENTS SUR LES BASSIN DE L'ORB ET DE L'HÉRAULT AVAL LE 23 OCTOBRE 2019 - 25/10/2019**

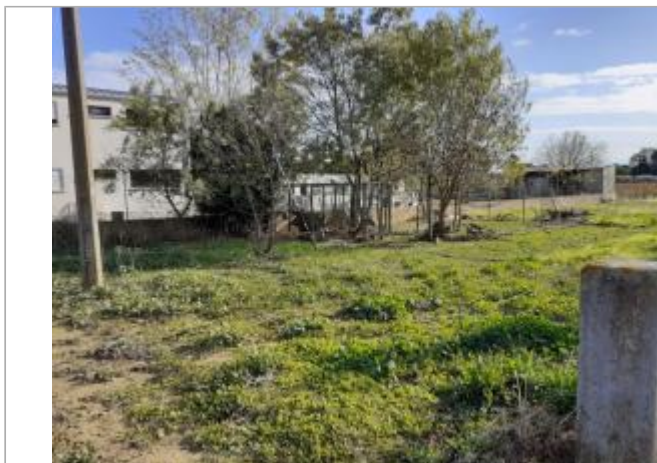
Commentaires : Arbre, Tartuguier, rive gauche

Vue du site

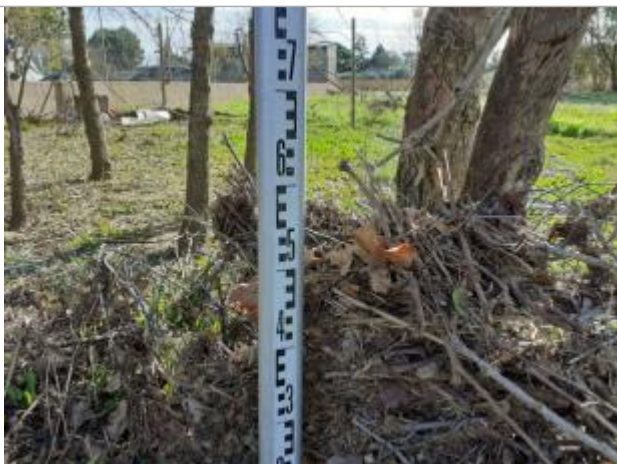
Nature du repère : Laisse d'inondation

Commentaires : Laisse accrochée à un arbre

Altitude calculée de l'eau (en m) : 22.04

Vue du repère
