Commune : PEZENAS

SCI IMMO chemin de Tartuguiier

Code : MO_S_TAR_14

SOURCE DE REPÉRAGE : RELEVÉ DE LAISSES SUITE AUX DÉBOURDEMENTS SUR LES BASSIN DE L'ORB ET DE L'HÉRAULT AVAL LE 23 OCTOBRE 2019 - 25/10/2019

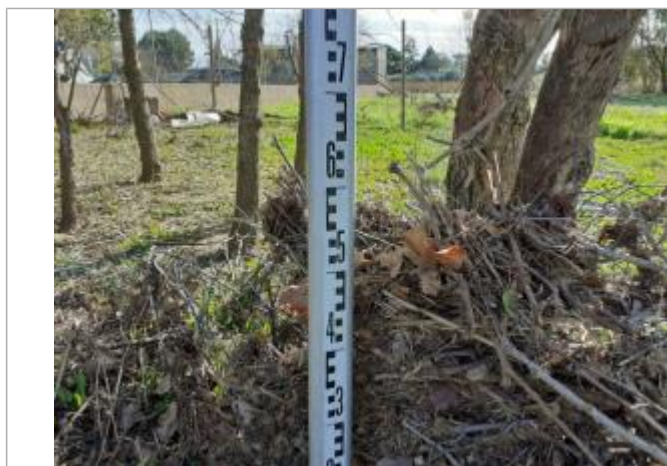
Vue du repère

Nature du repère : **Laisse d'inondation**

Commentaires : Laisse accrochée à un arbre

Différence entre le niveau d'eau et la référence (en m) : 0.590 m

Altitude calculée de l'eau (en m) : 22.04
