Commune : PEZENAS

Gué domaine de Babian

Code : MO_S_TAR_6

Code : MO_R_TAR_6_1

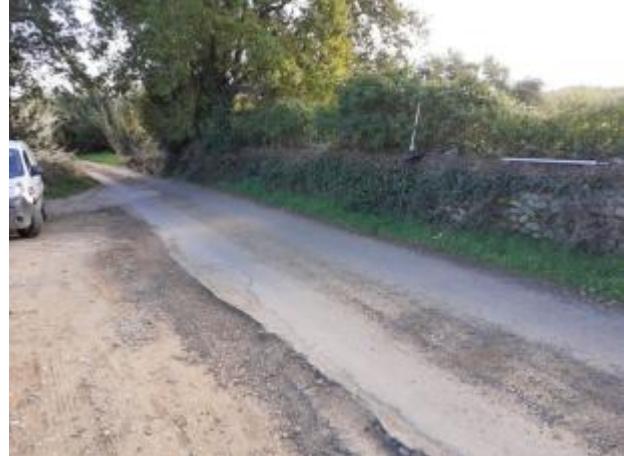
Vue du site

Commentaires : Mur bord de route, Tartuguer, rive droite

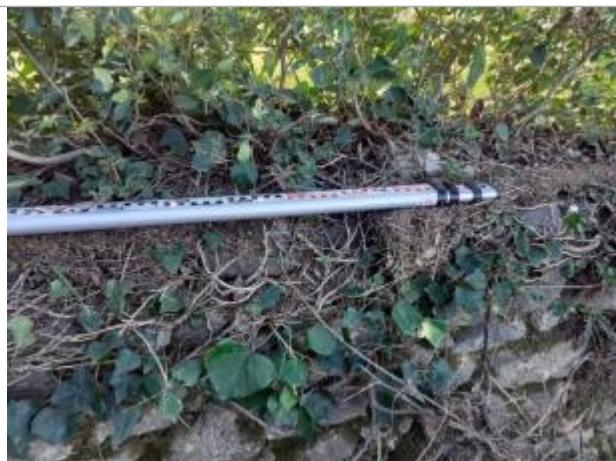
Vue du repère

Commentaires : Dépôt contre le mur

Nature du repère : Laisse d'inondation

Description référence du repère : sol au pied du mur

Différence entre le niveau d'eau et la référence (en m) : 0.980 m

Altitude calculée de l'eau (en m) : 36.124
