Commune : PEZENAS

Poney Club St Pierre

Code : MO_S_TAR_8

Code : MO_R_TAR_8_1

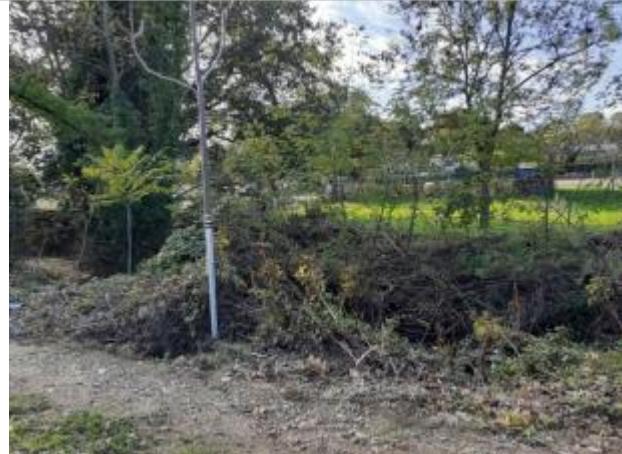
Commentaires : Arbre, Tartuguier, rive gauche

Vue du site

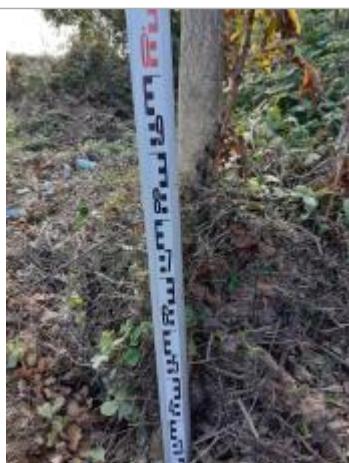
Commentaires : Laisse contre un arbre

Vue du repère

Altitude calculée de l'eau : **30.052 m**Nature du repère : **Laisse d'inondation**

Description référence du repère : sol au pied de l'arbre

Différence entre le niveau d'eau et la référence (en m) : 0.840 m
