Commune : AUTIGNAC

Rivière : Le Taurou

## Voie Communale du Mas d'encha #2

Code : MO\_S\_TAU\_1

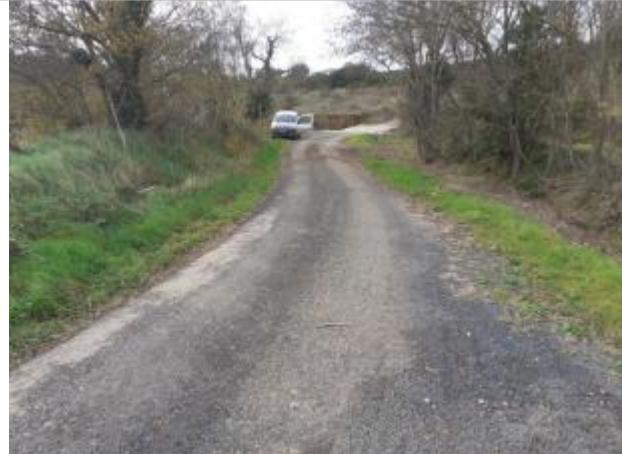
Vue du site

Commentaires : Talus bord de route

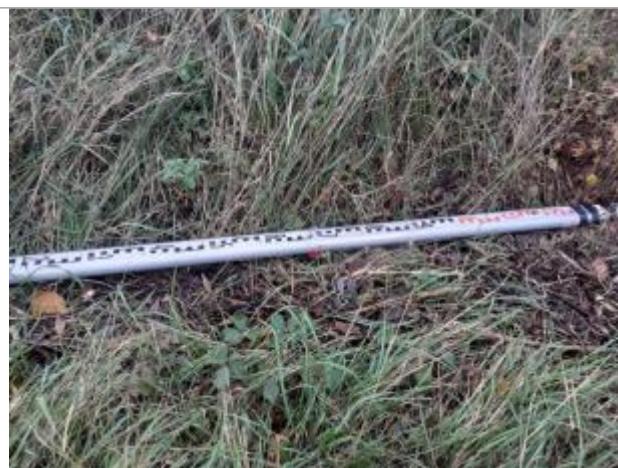
Vue du repère

Altitude calculée de l'eau : **119.394 m**

Nature du repère : Laisse d'inondation

Commentaires : Dépôt contre le talus
