Commune : BEZIERS

Commentaires : Ruisseau de Bagnols, rive droite

Code : MO_S_BAG_16

Code : MO_R_BAG_16_1

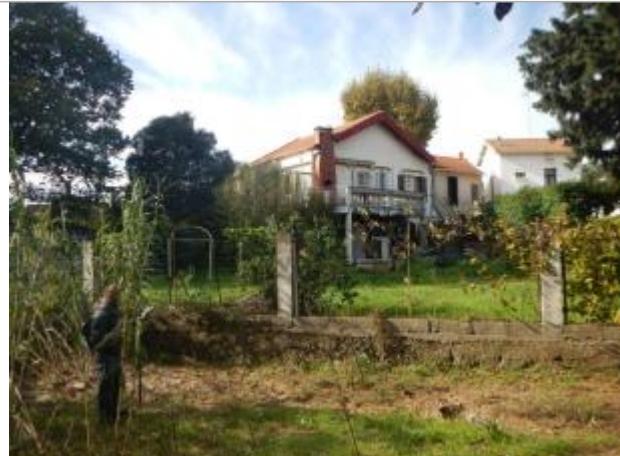
1er jardin en amont de l'ouvrage d'art

Vue du site

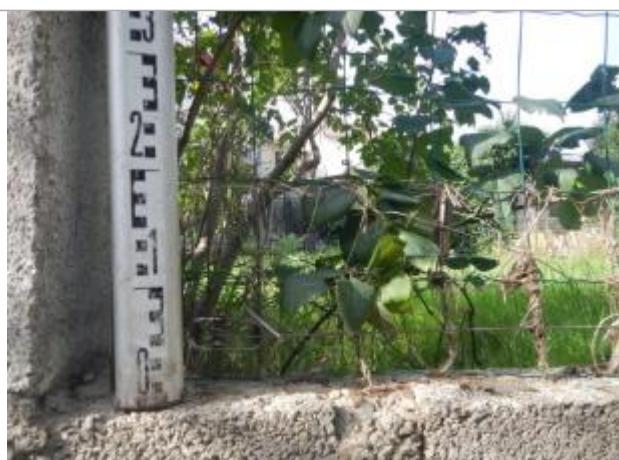
Commentaires : laisse dans le grillage

Vue du repère

Altitude calculée de l'eau : **33.393 m**Nature du repère : **Laisse d'inondation**

Description référence du repère : haut mur

Différence entre le niveau d'eau et la référence (en m) : 0.220 m

Altitude calculée de l'eau (en m) : 33.393 m
