Commune : BEZIERS

Commentaires : Ruisseau de Bagnols, rive gauche

Code : MO_S_BAG_9

Code : MO_R_BAG_9_1

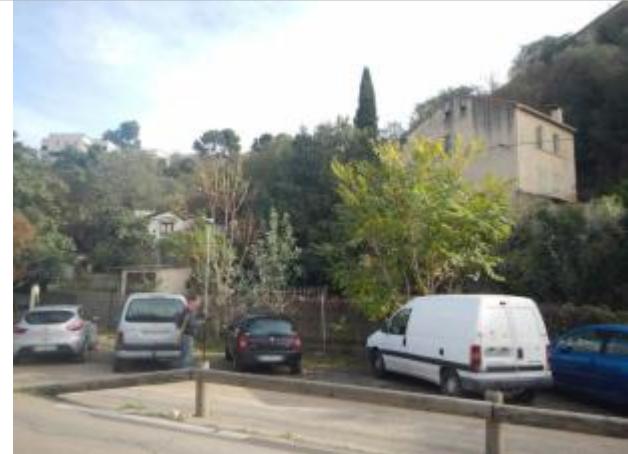
Jardin au droit d'un parking

Vue du site

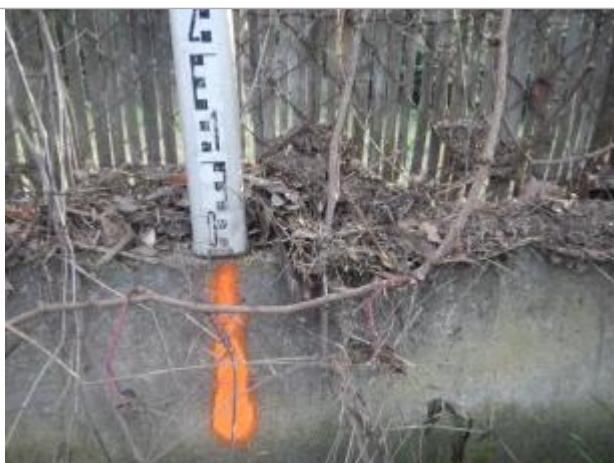
Commentaires : laisse dans le grillage

Vue du repère

Altitude calculée de l'eau : **18.184 m**

Nature du repère : Laisse d'inondation

Description référence du repère : haut mur

Altitude de la référence (en m) : 18.034 m

Différence entre le niveau d'eau et la référence (en m) : 0.150 m
