Commune : VIAS

Camping la Dragonnière #5

Commentaires : Mur du ru, Ru Dragonnière, rive gauche

Code : MO_S_DRA_13

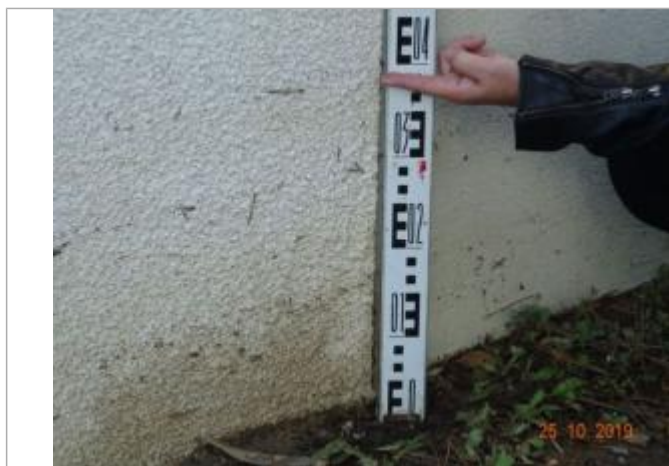
Vue du repère

Nature du repère : Laisse d'inondation

Commentaires : Trace sur le mur

Description référence du repère : sol au niveau du décrochage du mur

Différence entre le niveau d'eau et la référence (en m) : 0.390 m

Altitude calculée de l'eau (en m) : 6.587 m
