Commune : VIAS

Camping la Dragonnière #8

Code : MO_S_DRA_16

Code : MO_R_DRA_16_1

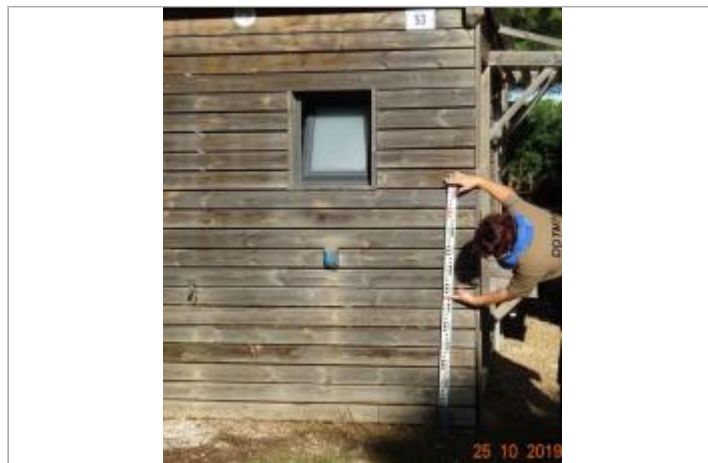
Vue du site

Commentaires : Façade du bungalow, Ru Dragonnière, rive gauche

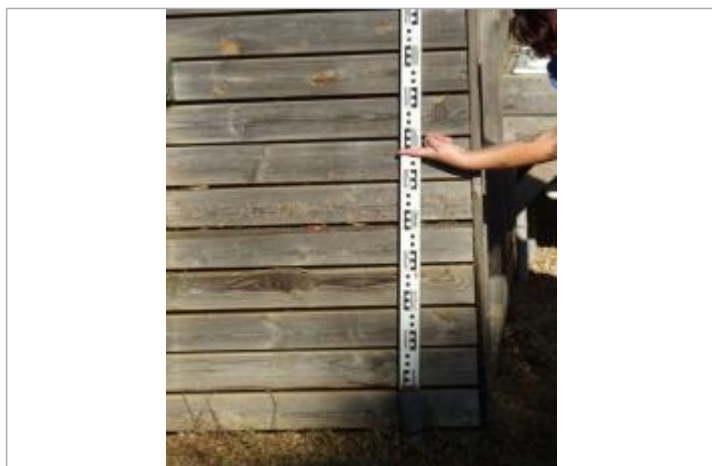
Vue du repère

Altitude calculée de l'eau : 6.747 m

Nature du repère : Laisse d'inondation

Commentaires : Trace sur la façade du bungalow

Différence entre le niveau d'eau et la référence (en m) : 0.600 m
