Camping la Dragonnière #9

Commentaires : Porte vitrée, Ru Dragonnière, rive gauche

GÉNÉRAL

Code : MO_S_DRA_17

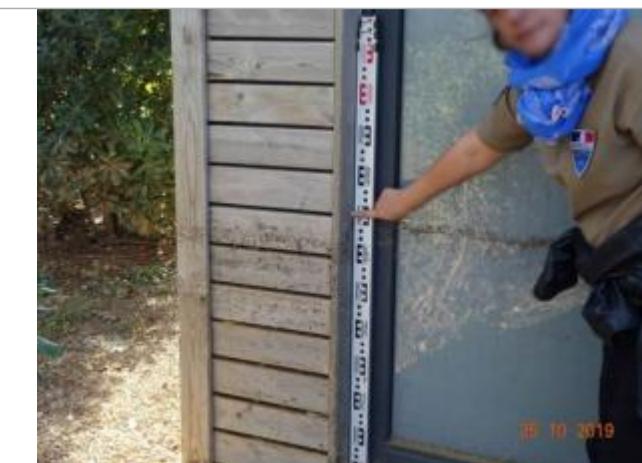
Vue du repère

Altitude calculée de l'eau : **6.766 m**

Nature du repère : Laisse d'inondation

Commentaires : Trace sur la vitre

Description référence du repère : palier de porte

Différence entre le niveau d'eau et la référence (en m) : 0.700 m
