Camping la Dragonnière #13

Commentaires : Façade de bâtiment, Ru Dragonnière, rive gauche

Code : MO_S_DRA_20

23 octobre 2019

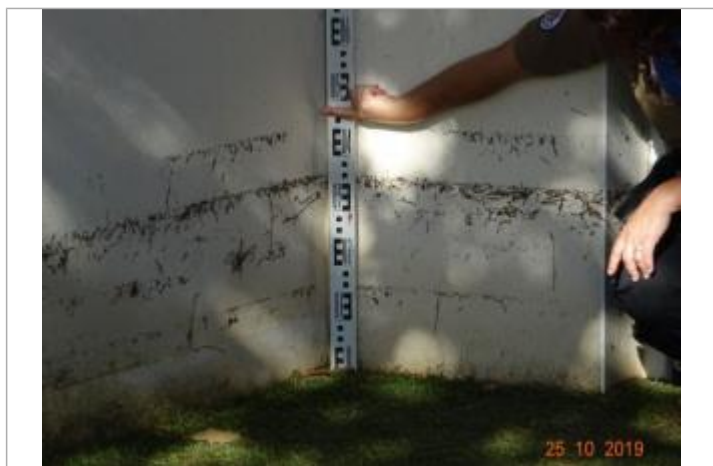
Vue du repère

Nature du repère : **Laisse d'inondation**

Commentaires : Trace sur la façade

Description référence du repère : Gazon synthétique dans l'angle du mur

Différence entre le niveau d'eau et la référence (en m) : 0.470 m

Altitude calculée de l'eau (en m) : 6.792 m
