Camping la Dragonnière #16

Code : MO_S_DRA_23

Code : MO_R_DRA_23_1

SOURCE DE REPÉRAGE : RELEVÉ DDTM 34 DE LAISSES SUITE AUX DÉBOREMENTS SUR LES BASSIN DE L'ORB ET DE L'HÉRAULT AVAL LE 23 OCTOBRE 2019 - 25/10/2019

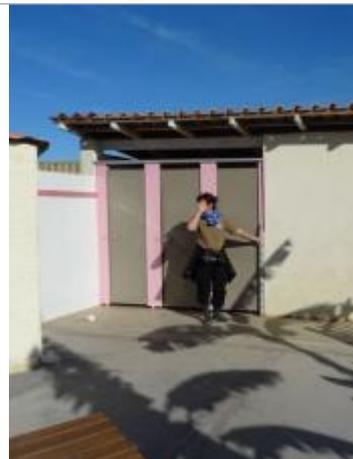
Vue du site

Commentaires : Porte des WC de la piscine, Ru Dragonnière

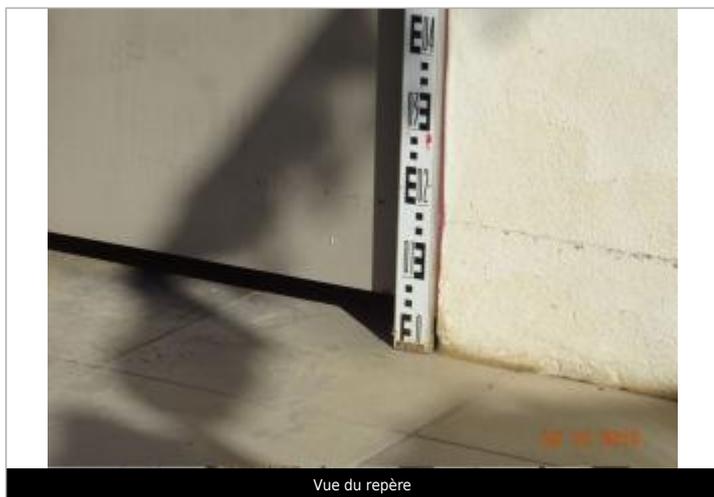
Vue du repère

Commentaires : Trace sur la porte

Description référence du repère : Carrelage à l'angle droit des portes

Différence entre le niveau d'eau et la référence (en m) : 0.190 m

Altitude calculée de l'eau (en m) : 7.106 m
