Camping la Dragonnière #25

Commentaires : Mur du ru, Ru Dragonnière, rive droite

Code : MO_S_DRA_9

Code : MO_R_DRA_9_1

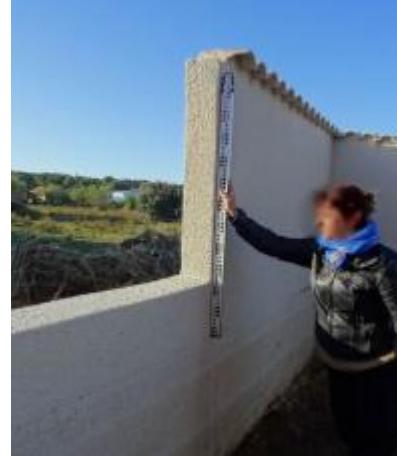
Vue du site

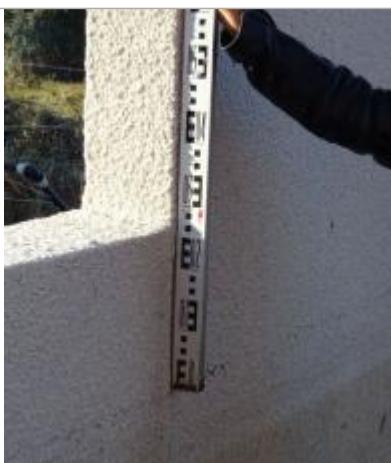
Nature du repère : Laisse d'inondation

Commentaires : Trace sur le mur

Vue du repère

Description référence du repère : Haut de la partie basse du mur

Différence entre le niveau d'eau et la référence (en m) : -0.260 m

Altitude calculée de l'eau (en m) : 6.719 m
