Commune : MAGALAS

Maison de retraite

Code : MO_S_MAG_6

Code : MO_R_MAG_6_1

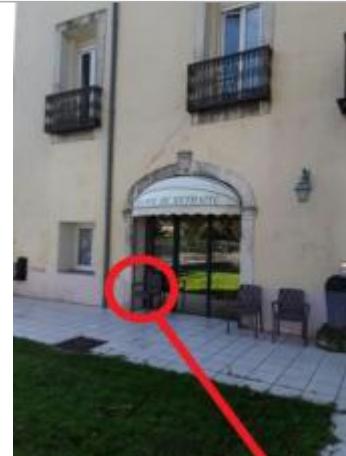
Vue du site

Commentaires : Porte vitrée, Pluvial

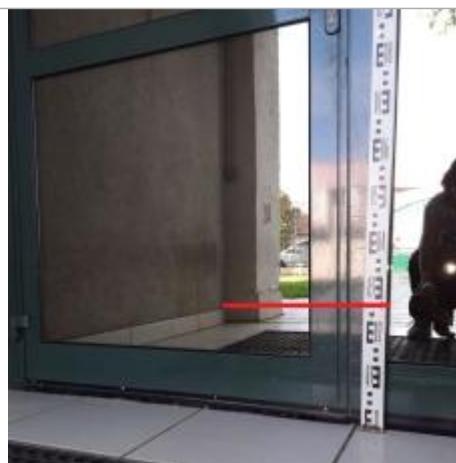
Vue du repère

Altitude calculée de l'eau : **116.81 m**

Nature du repère : Laisse d'inondation

Description référence du repère : sol pied de porte

Différence entre le niveau d'eau et la référence (en m) : 0.270 m
