Commune : PEZENAS

## Avenue Carrion de Nizas #2

Commentaires : Mur de soutènement, Tartuguier, rive gauche

**23 octobre 2019**

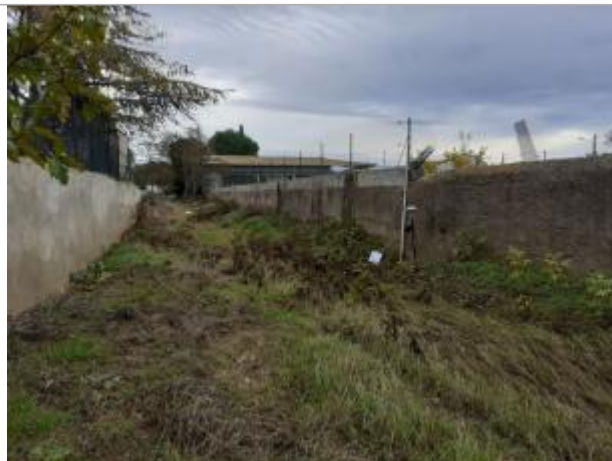
Vue du site

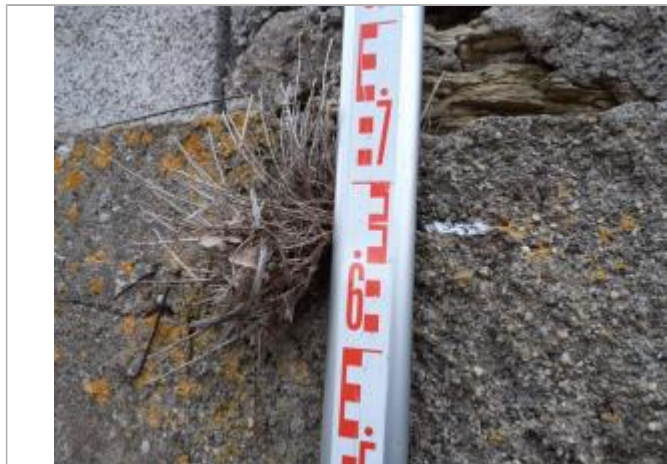
Nature du repère : **Laisse d'inondation**

Description référence du repère : sol pied de mur

Différence entre le niveau d'eau et la référence (en m) : 1.670 m

Altitude calculée de l'eau (en m) : 20.443 m

Vue du repère
