Commune : PEZENAS

Pont au droit du domaine de Corbière

Code : MO_S_TAR_10

Code : MO_R_TAR_10_1

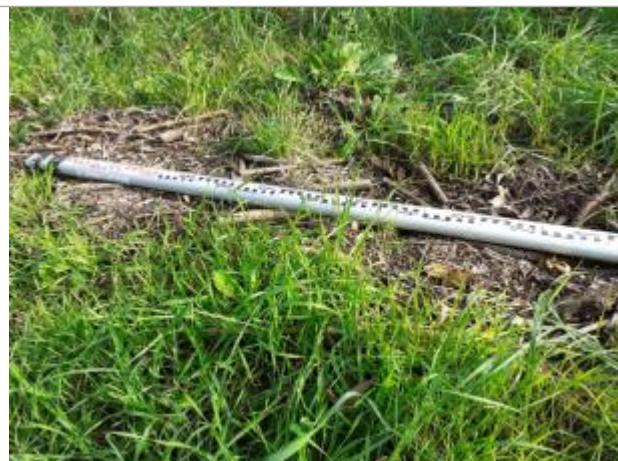
Vue du repère

Commentaires : Dépôt au sol

Altitude calculée de l'eau : **29.365 m**

Nature du repère : Laisse d'inondation

Maximum de l'inondation : Oui
